PROGRAMME DE RESTAURATION DU BAPHUON: À PROPOS DE L'INSERTION DE BLOCS DE GRÈS

Pascal Royère
École Française d'Extrême-Orient

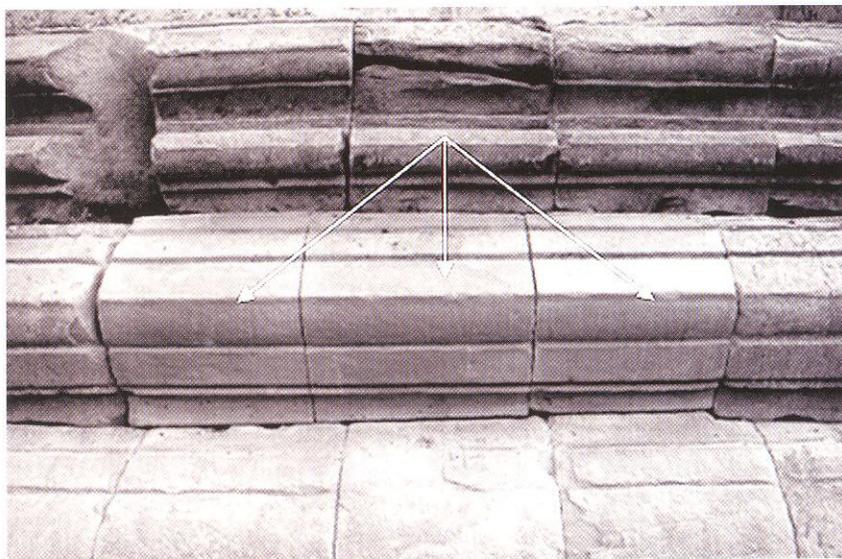
Figure 1. Insertion de trois pierres sur un panneau de soubassement

Le parti retenu vise donc à remplacer la pierre manquante par l'inclusion d'un bloc qui devra compléter, en le respectant, le calepin de pierre original de la façade considérée. Par la suite une taille de ravalement vise à redonner le relief, décor ou modénature qui formait la pierre remplacée.

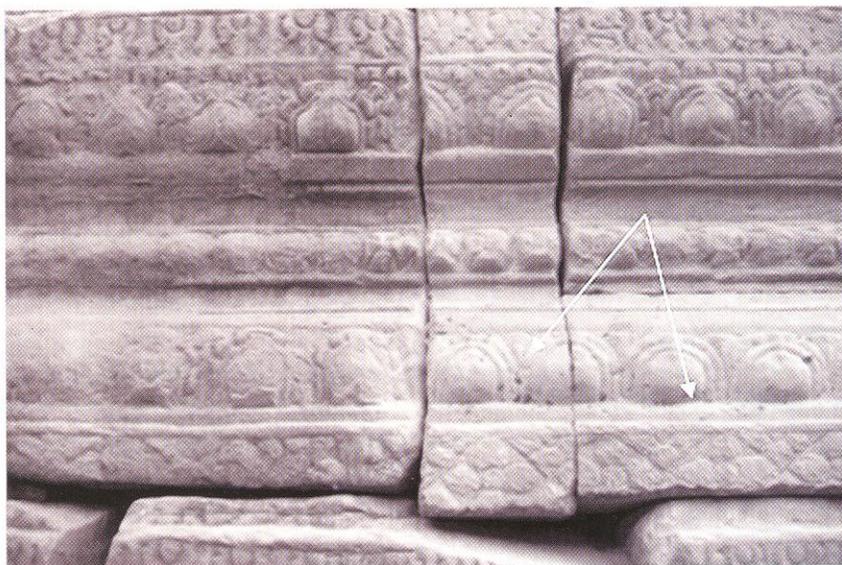
Figure 2. Insertion d'un complément de pierre cassée. Détail de finition des décors

Le parti retenu vise, dans la mesure du possible, à conserver la pierre originale et à l'intégrer aux maçonneries restaurées après un traitement qui lui permettra de retrouver ses capacités de résistance ainsi que son aspect original. Pour cela la partie altérée ou manquante de la pierre est remplacée par l'insertion d'un complément en grès qui permettra de garantir cette continuité tant esthétique que constructive.

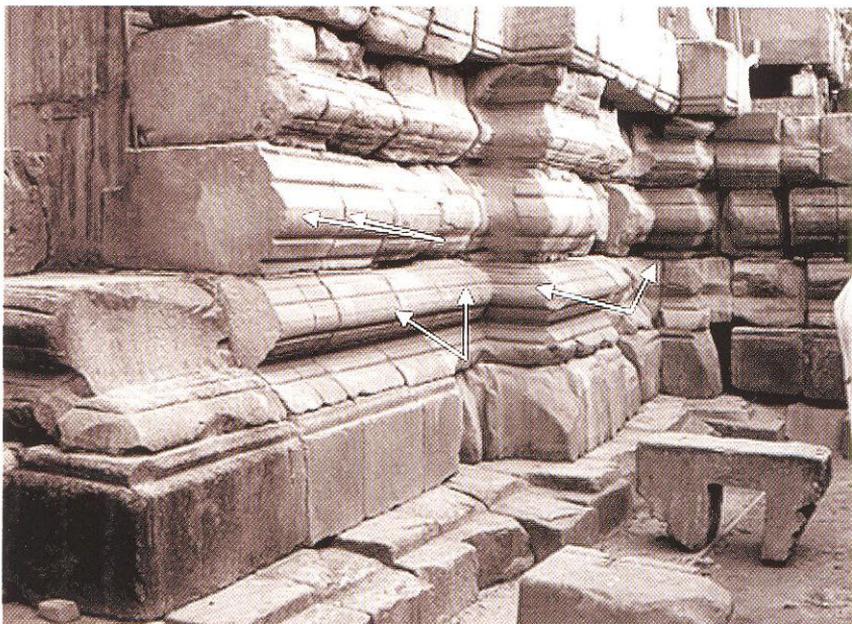
Figure 3. étage III, façade Est, insertion dans les redans latéraux à l'escalier axial

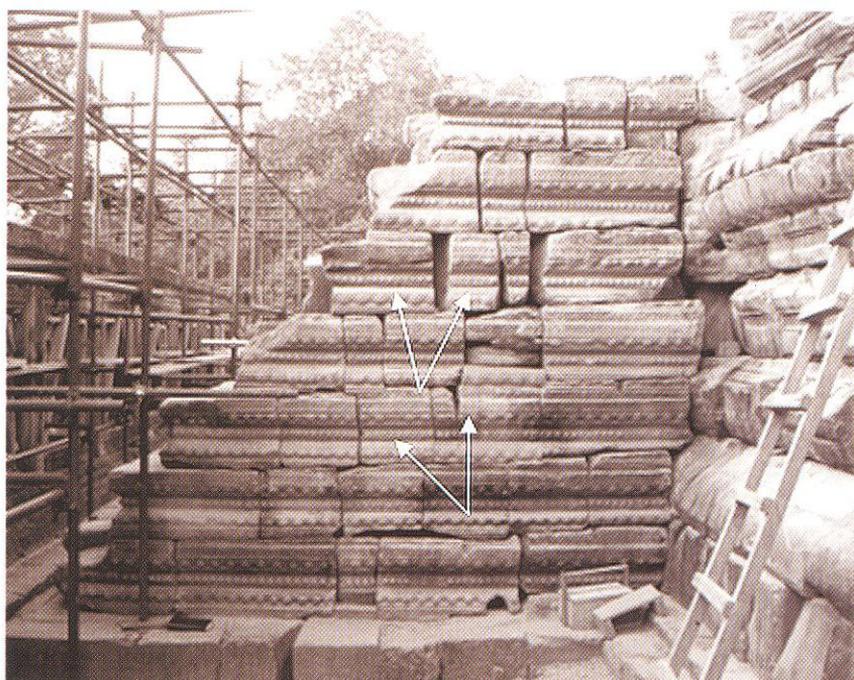
Figure 4. Faux-escalier Sud-Est. Insertion sur le panneau Nord
